## 87. Artikel zu den Zeitereignissen

### Die Hintergründe der „Estonia“-Katastrophe (1994) – Teil 2

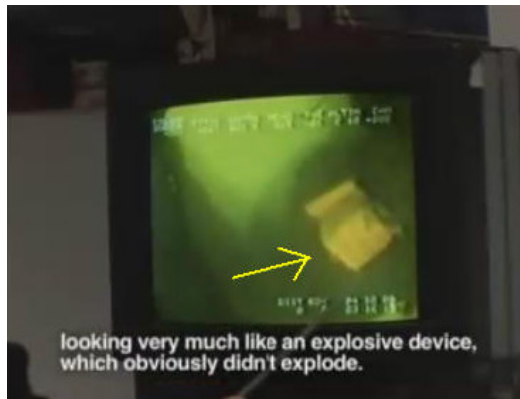
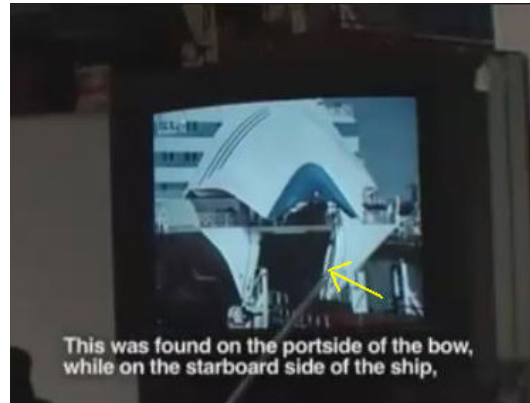
*Taucher, die im Auftrag der Regierung gleich drei Monate nach dem Sinken des Schiffes eine Inspektion gemacht haben – eine Videodokumentation mit hochgebracht haben, die hier ganz eindeutig ein Teil zeigt, ein Sprengpaket, was offensichtlich nicht explodiert ist und was man hier auf dieser Seite, der Backbordseite des Schiffes gefunden hat...*

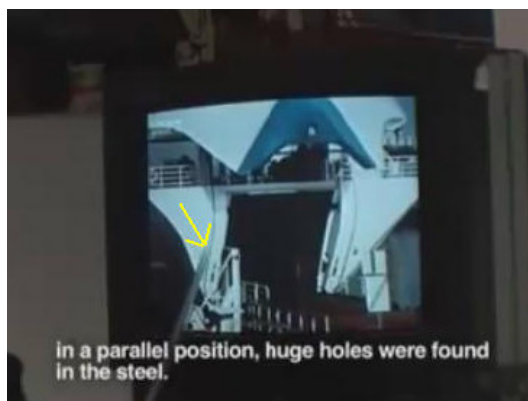
- ...während man parallel dazu auf der Steuerbordseite des Schiffes Riesenhöcher im Rumpf der „Estonia“ gefunden hat.

- Und so kann man darauf schließen, dass es sich hierbei auf ein nicht explodiertes Sprengpaket handeln könnte.
- Um aber Licht in die Sache hineinzubringen und um noch einmal genau zu dokumentieren, was es auch mit den Riesenhöchern im Stahl der „Estonia“ auf sich hat, dafür war es notwendig, doch noch einmal eine Tauchexpedition<sup>6</sup> zu unternehmen, zum Wrack des Schiffes.

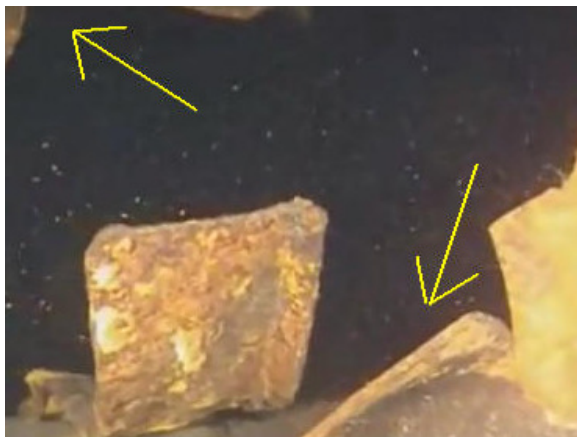
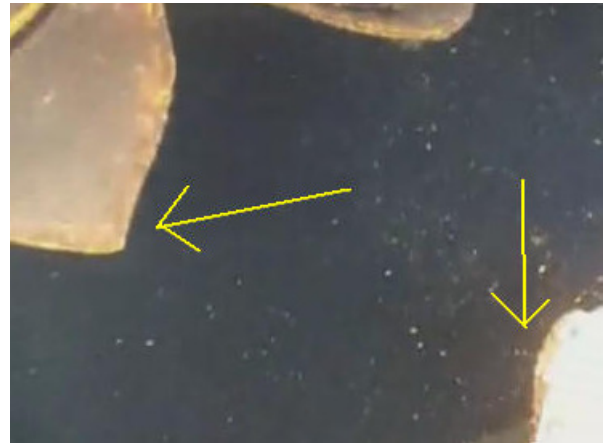
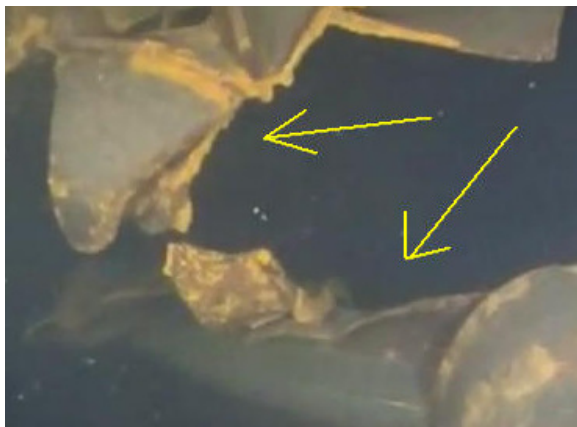
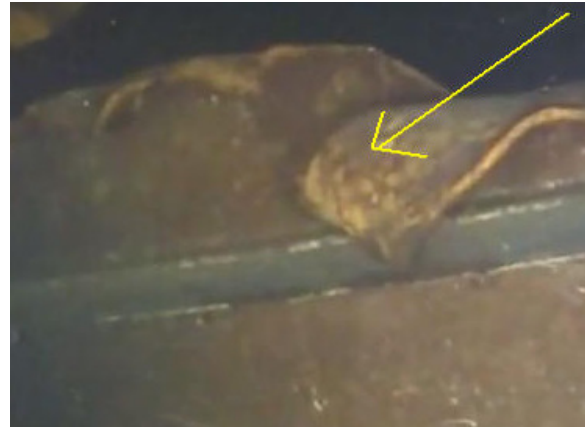
- *...Die Taucher haben erst einmal den Auftrag, das Wrack zu inspizieren und mit einer Unterwasservideokamera zu dokumentieren...*
- *Sehr schnell finden die Taucher die großen Löcher im Schiffsrumpf der „Estonia“ – nach außen aufgesplitterte Metallteile, die sie vermessen und filmen*

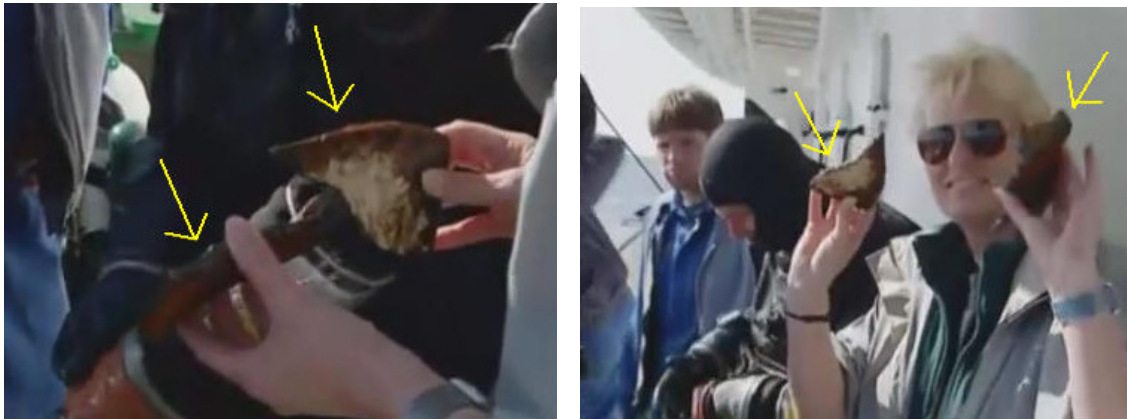
- *Das Vorhaben gelingt: die Taucher schaffen es, einige Metallproben abzutrennen*
